ISDND du Beynon

Constat et solutions de traitement

Direction Technique VP MED

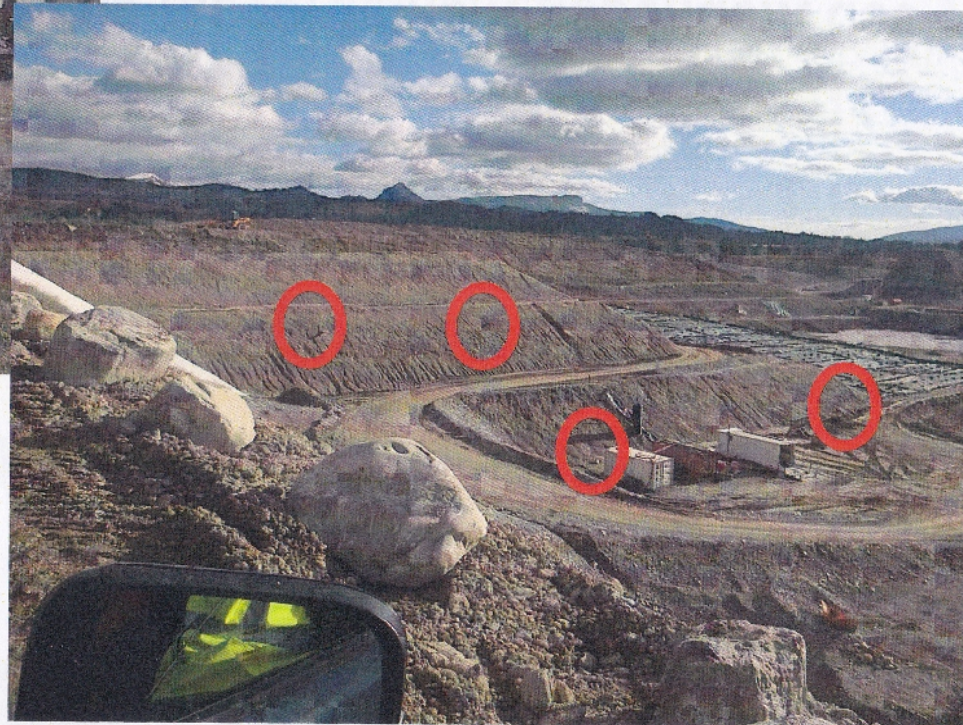
Action 3 : Raccordement des drains couches 1 et 2 en attente

Localisation : casier 3, flanc Nord

Raccordement : **15/02/2014**
